Nieuwsbrief December 2020 - (S)ken je sloot

Inleiding

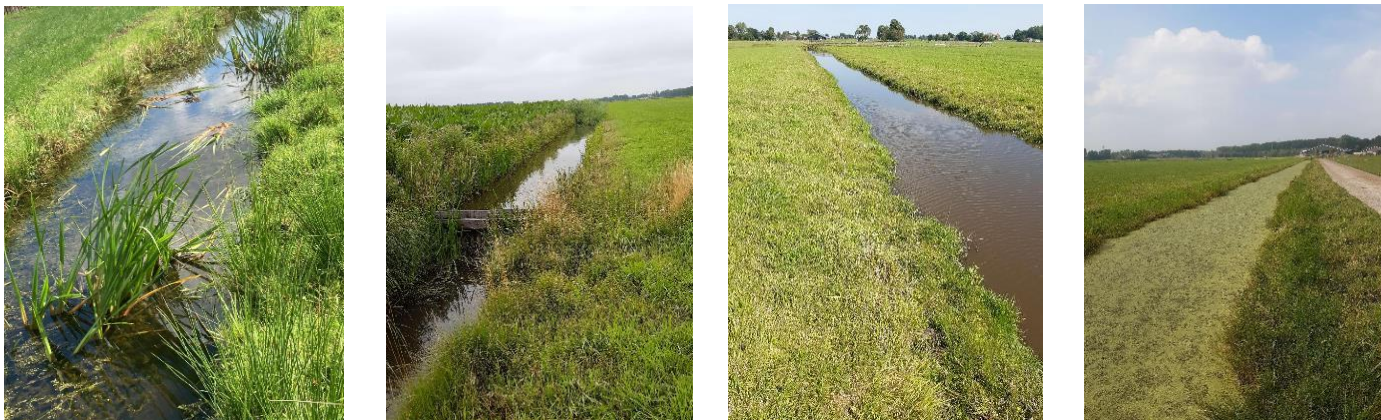
Figuur 1: Op bovenstaande foto's is van links naar rechts te zien, een sloot met goede plantenbedekking, een sloot met matige bedekking van waterplanten, een lege sloot en een sloot vol met kroos.

Wat is een optimale sloot? Een goede ecologische kwaliteit van een sloot hangt o.a. samen met de bedekking van verschillende plantlagen. Het beste is als er een goede verdeling is van waterplanten die volledig onder water groeien, drijvende waterplanten en waterplanten die deels boven het water uitsteken. Kroos en flab zijn indicatoren van een hoge voedselrijkdom en verstikken het leven in de sloot. Die mogen dus maar in beperkte mate aanwezig zijn. De optimale verdeling verschilt tussen een veen sloot en een sloot op een kleibodem. Grofweg is de bedekking van waterplanten die deels boven het water uit steken tussen de 5 en 30% optimaal. De ondergedoken waterplanten hebben een goede bedekking tussen de 30 en 90%. Drijfbladplanten hebben idealiter een bedekking van tussen de 10 en 30%. Kroos en flab zijn afwezig of bedekken minder dan 15%.

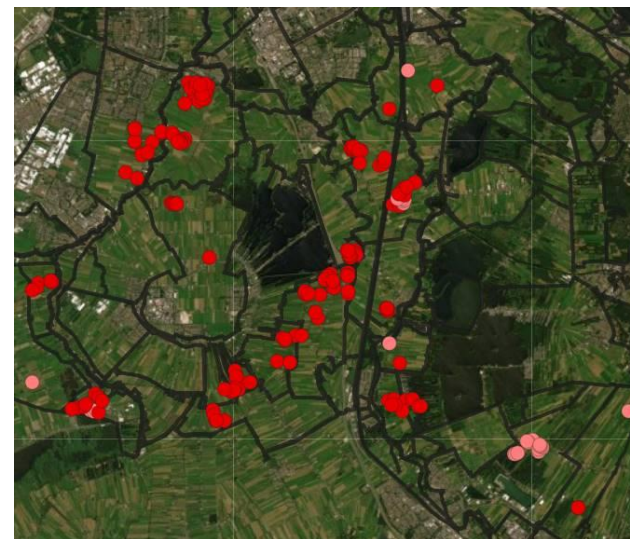
Figuur 2 Ontwikkeling Amerikaanse rivierkreeft vanaf 1985 en figuur 3: Sloten in 2020 waarin levende kreeften zijn aangetroffen (rood) of resten van kreeften (lichtrood).

In een aantal polders komt de exotische Amerikaanse rivierkreeft voor. Vanaf de eerste vondst in 1985 is de exoot enorm toegenomen in Nederland. Deze ontwikkeling is zorgelijk omdat deze exoten zich voeden met waterplanten, ze maken daarbij oevers kapot, woelen door de bodem en daardoor kan ook weer de waterkwaliteit achteruit gaan in sloten. Ondanks veel onderzoek is er nog geen goede manier om de populatie van deze exoten terug te dringen. Er worden nu plannen gemaakt in delen van Nederland om de kreeften actief weg te gaan vangen.
